Massive Schäden an den Türmen von St. Nikolai

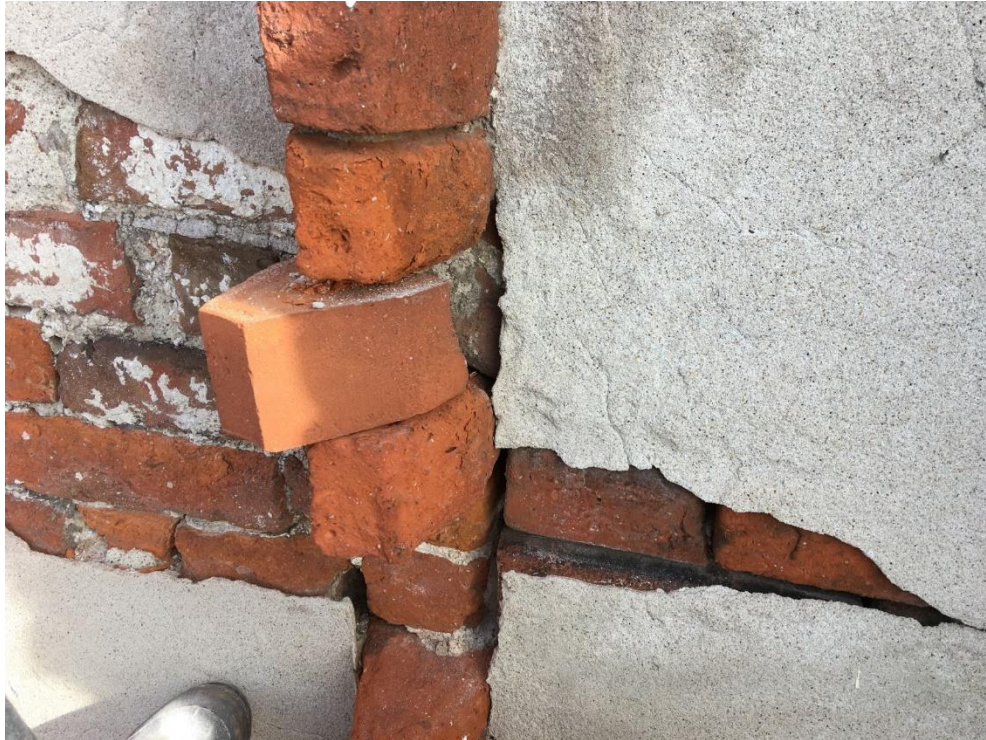
Erschreckende Befunde: Fugen und Steinoberflächen sind erodiert. Zahlreiche Ziegel sind gelöst, gerissen und in ihrer Struktur zerstört.

In einem ersten Bauabschnitt ist nun ein Fassadengerüst bis zur Traufe unterhalb des Turmhelms samt Güteraufzug und Netz-Bespannung geplant. Die gesamte West- und Südfassade muss gereinigt, von abgängigem Mörtel und gelösten Ziegeln befreit werden. Schadhafte Steine, die Fugen und die Blendnischen müssen erneuert werden. Dieser erste Bauabschnitt wird knapp 1 Million € kosten. Die Arbeiten an beiden Türmen inklusive der Turmhauben werden auf insgesamt rund 6,5 Millionen € veranschlagt. Eine gewaltige Aufgabe bei der der Förderverein die Kirchengemeinde nach Kräften unterstützen wird. Ein Projekt für die Spendenakquise mit Dokumentationen in der Kirche und auf der Homepage des Vereins ist in Vorbereitung. Schon jetzt nehmen wir Ihre Spende für dieses Großprojekt gerne entgegen:

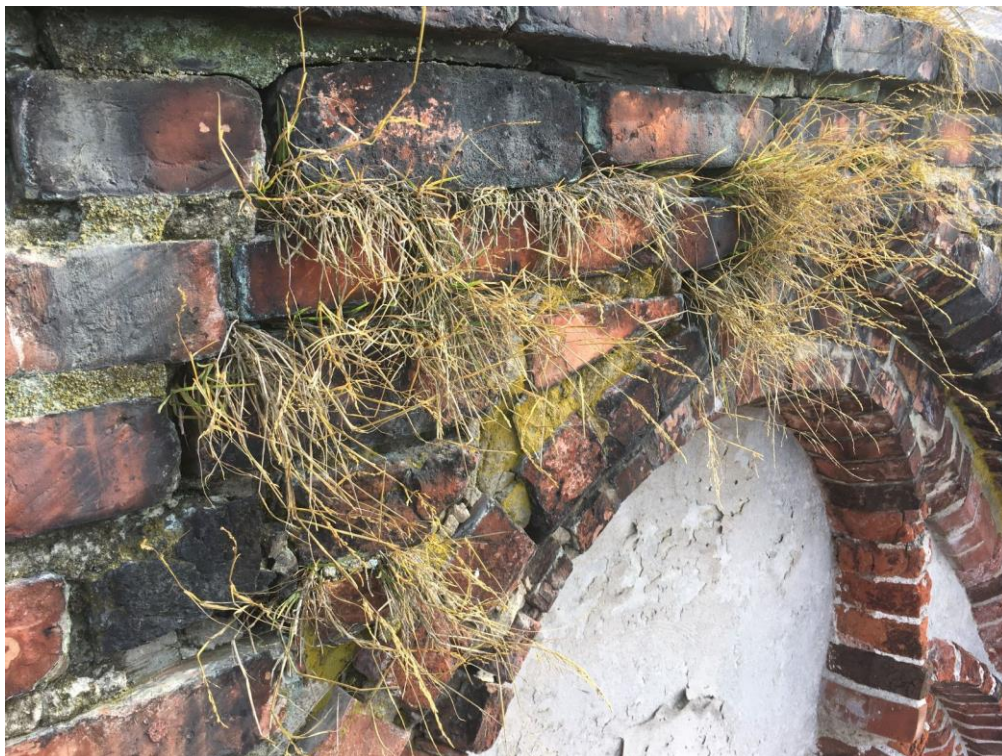
In den Fugentaschen hat sich umfangreicher Bewuchs gebildet, der die Struktur des Mauerwerks gefährdet. Weitere Verluste drohen und zwingen zum raschen Handeln.
